Arquitecto Digo Ariel Pereira / pereirarq75@gmail.com

Resumen:

El presente documento tiene como finalidad dar testimonio documental, y visibilidad a uno de los últimos cascos de estancia del partido de Campana (antiguo Exaltación de la Cruz) en terrenos de lo que fuera una de las “suertes” de estancias de Garay, que hasta hace muy poco estaba en pleno funcionamiento y cuya ubicación “triangula” con las desaparecidos cascos originales del Rincón de Campana y el Rincón del Canchillo.

3. Informe estado edificio del casco principal.

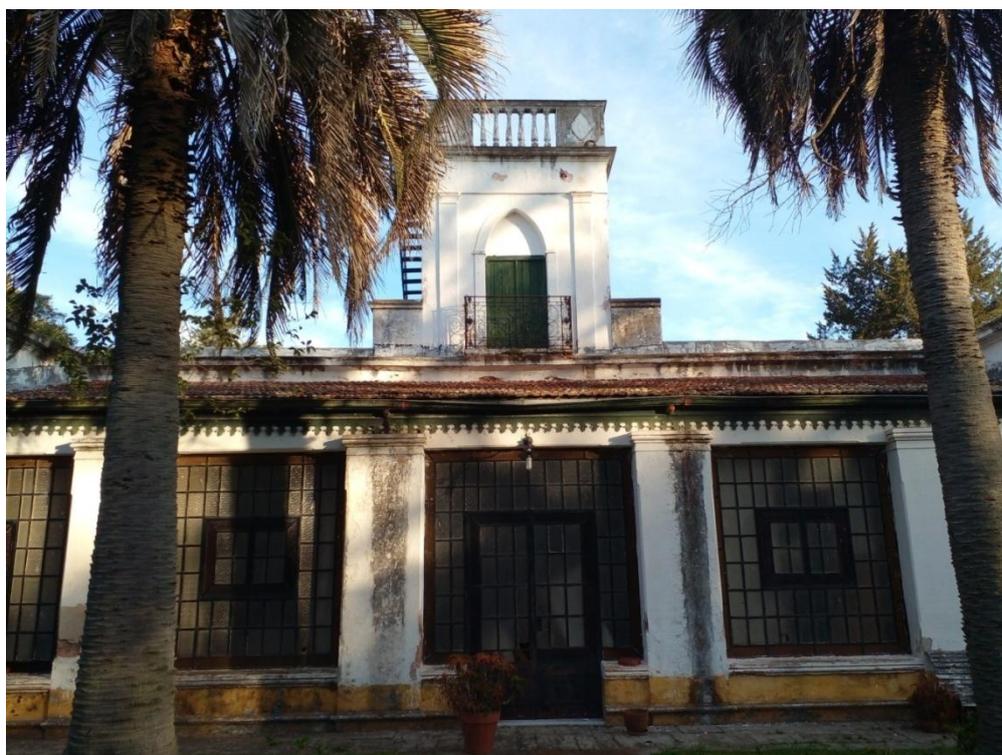
*Fachada actual. Intervención con pilastras y cerramiento de vidrio policromado en el año 1923.
Cubierta teja tipo francesa y remate con cenefa de chapa de zinc decorativa.
Torre con ventana balcón entre ornamentos de pilastras con capitel , forma ojival , remate con
parapeto de balustros y baranda de herrería forjada artística con palmetas de antimonio.*

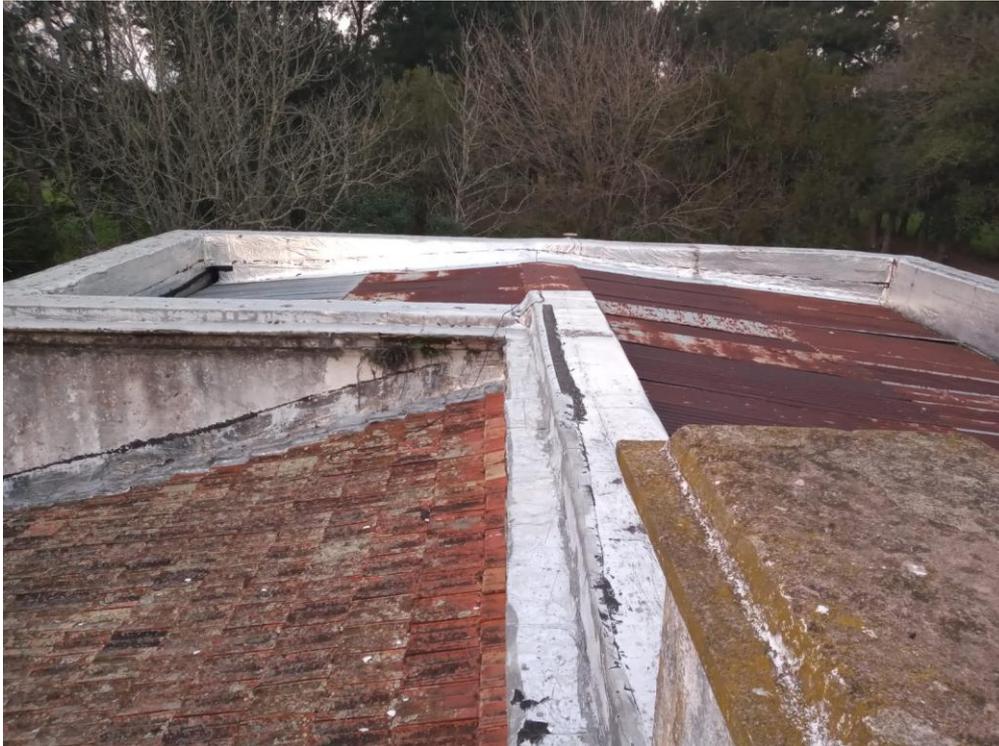
Reparaciones defectuosas, Intervenciones precarias en cubierta de tejas tipo francesas y chapa cubiertas con membrana asfáltica.

Cubierta de tejas tipo francesa y chapa ondulada con intervenciones.

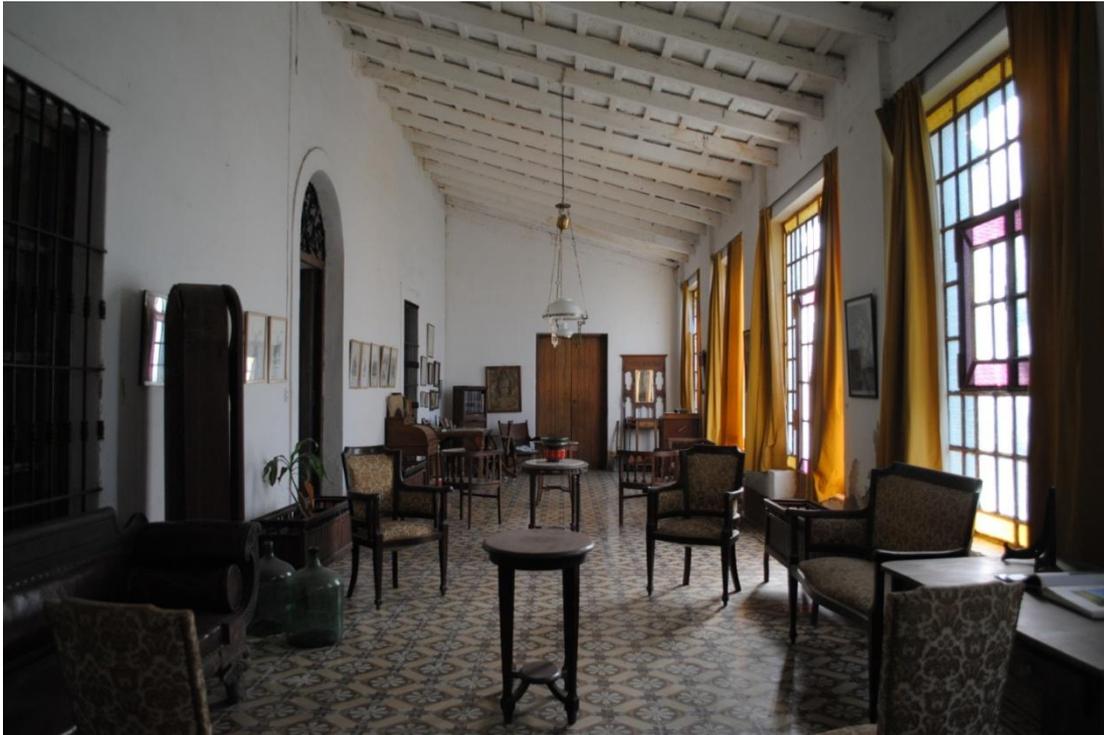
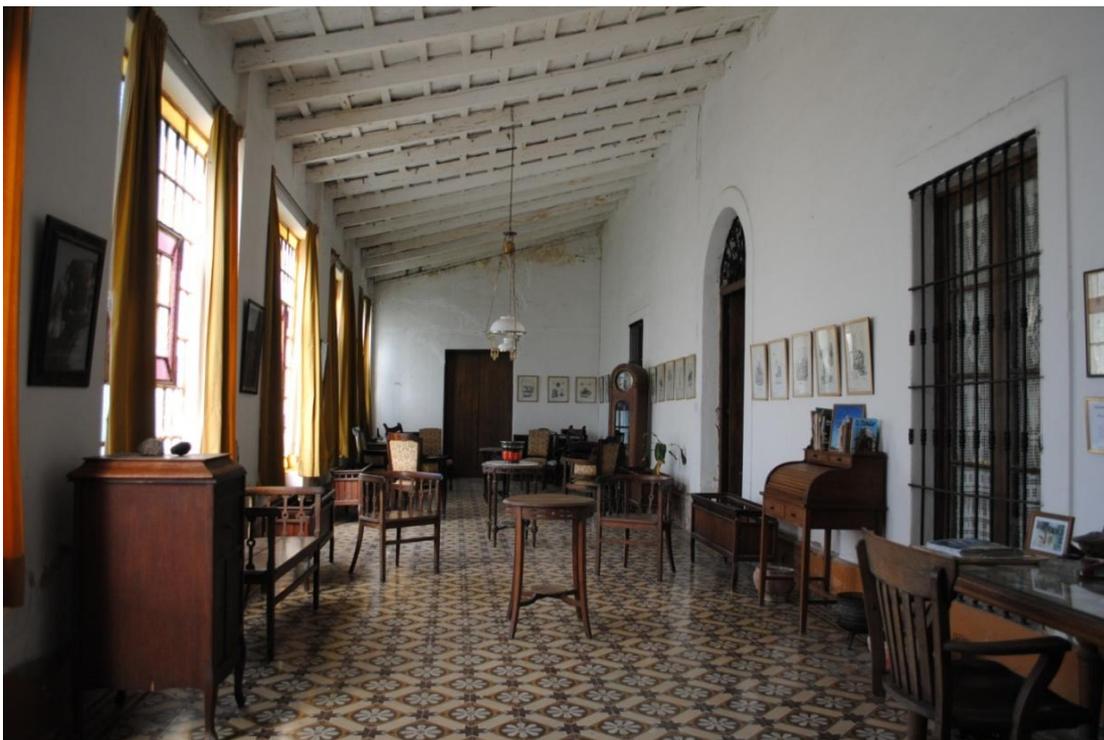
Galería de frente con cerramiento de vidrio policromado en el año 1923.

Cubierta de "azotea" sin vestigios de cielo raso. Piso hidráulico calcáreo.

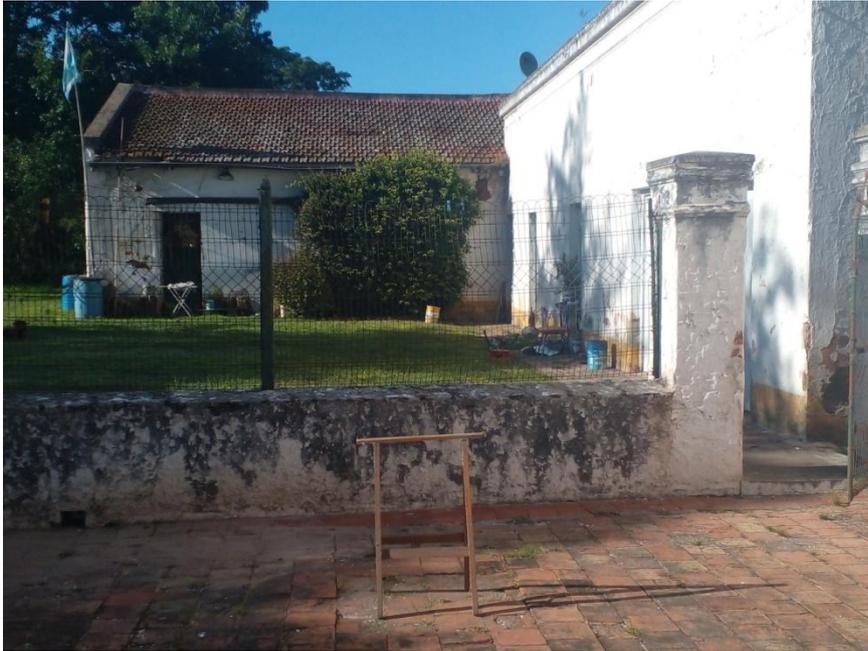
Patio contenido de contrafrente. Lugar donde se encontraba el aljibe. Se observan baldosas en depresión.

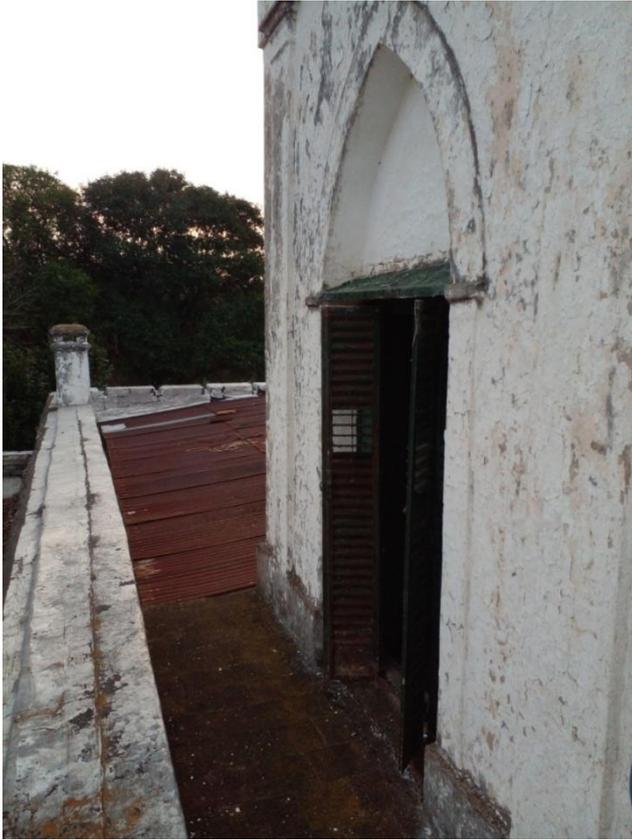
Celosías de chapa articulada en terraza de torre. Ventana balcón bajo arco ojival.

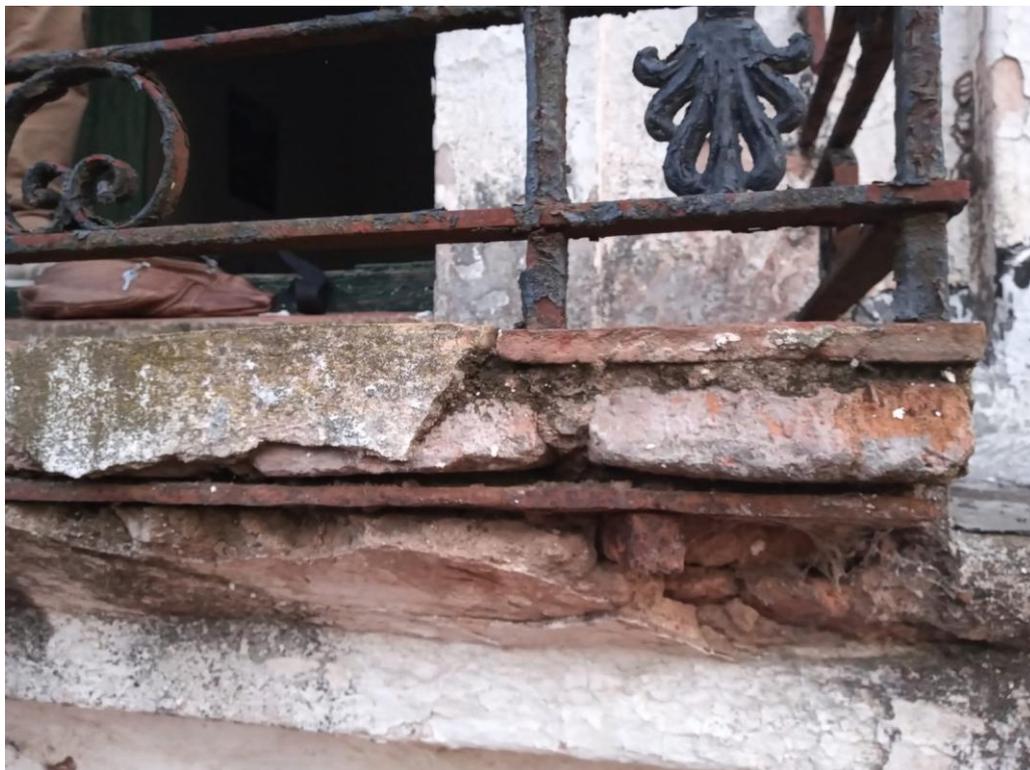
Descascaramiento de pintura y oxidación de carpinterías de hierro y barandas de balcón y escalera exterior en torre con pobre anclaje a estructura de fijación.

Detalle de balcón de torre. Baranda de herrería forjada artística con palmetas de antimonio.

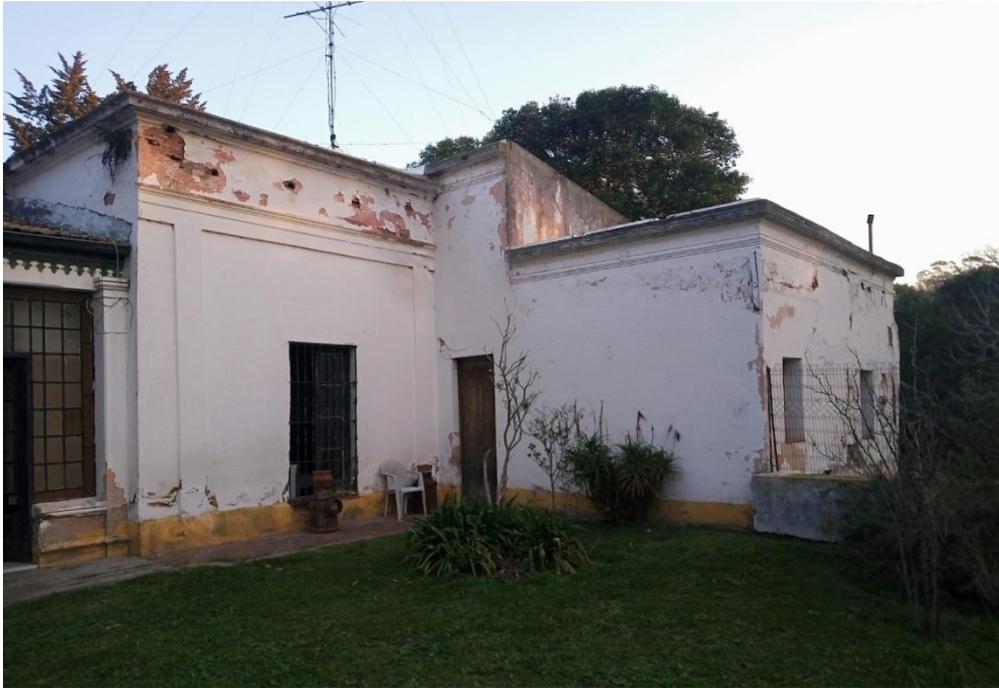
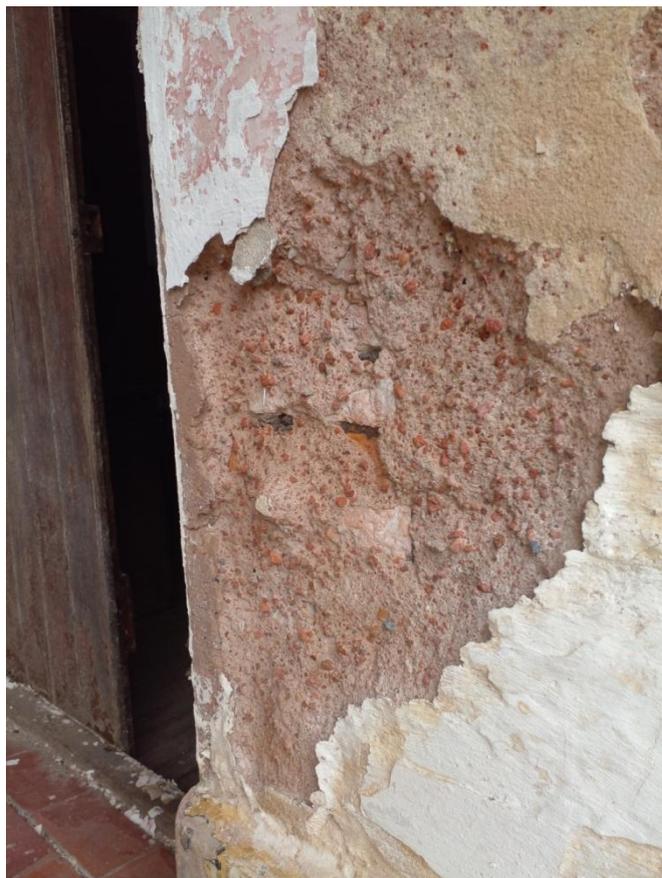
Detalle de muro donde se observan distintos estratos de pintura a la cal, blanco, ocre, rosa.

Revoque con ladrillo triturado, polvo de ladrillo. Se observan bajo el revoque los ladrillos asentados en barro.
