FICHA PARA BANCO DE AFECTOS PATRIMONIALES

Arq. Daniel Gerardo Montoya – Ciudad de San Miguel De Tucumán

1. INMUEBLE ORIGINAL	Antigua Estancia Jesuítica
2. USO ACTUAL	Museo Jesuítico de La Banda

13. PROYECTO DE PUESTA EN VALOR DE LA ESTANCIA JESUÍTICA DE LA BANDA

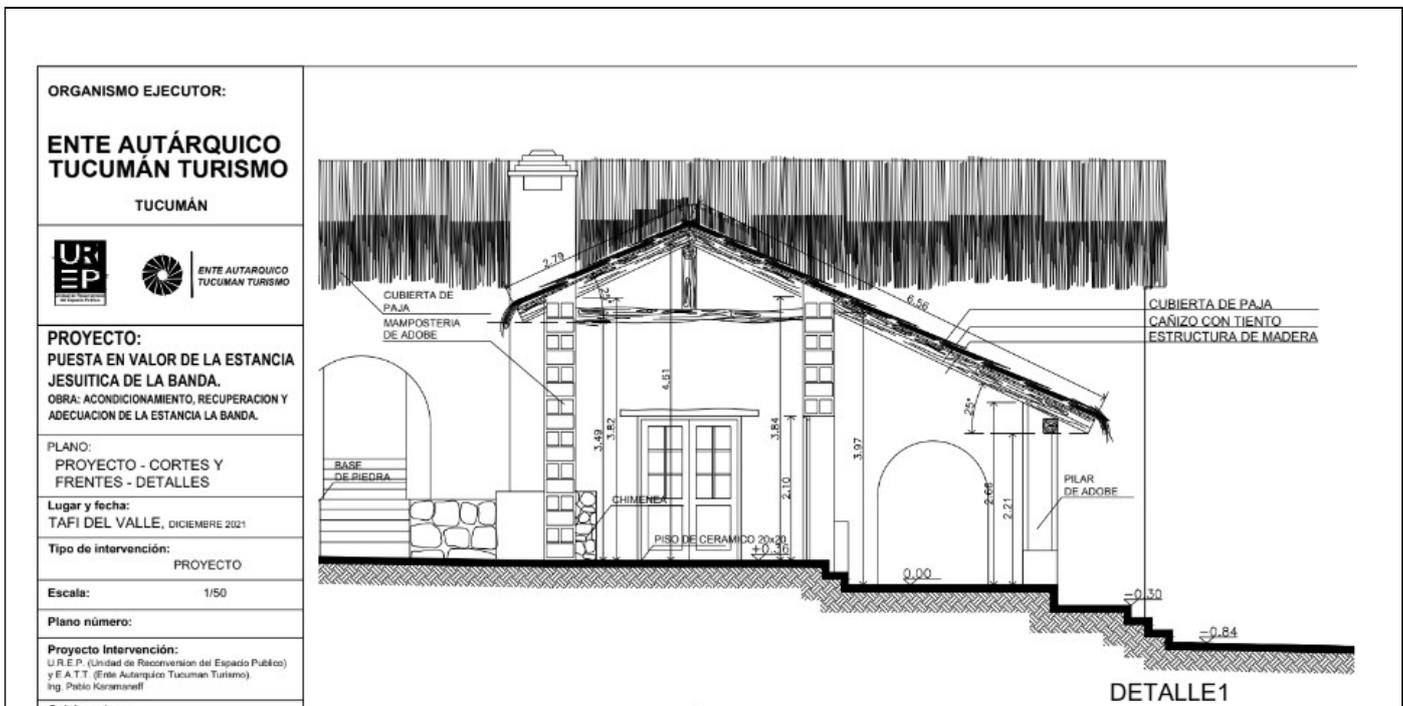
Figura 5. Corte representativo de las técnicas constructivas.

Muros de Adobe	Bloques de tierra cruda con paja y agua.	Espesor de muros: ± 45 cm; Bloques: 40x20x10 cm.	Sin refuerzos verticales; recubierto con revoque.
Cubierta a dos aguas	Paja brava en doble capa atada a cañizo.	Paja comprimida hasta 60 cm.	Agentes bióticos, resequead, quebramiento, y estancamiento de agua.
Cielorraso	Paja brava atada a cañizo.	Espesor de paja comprimida: ± 5 cm.	Paja quebradiza; cañizo con uniones visibles.
Estructuras tirantes	Tirantes de madera dura o blanda.	Sección: 12x12 cm o $\varnothing 10$ cm; Longitud variable.	Apoyo en vigas y muros; tientos de cuero y clavos para fijación.
Viga principal de galería	Madera de quebracho colorado.	Sección: 14x14 cm; Longitud: 3,3 m; Cantidad: 4.	Apoya en pilares, arriostrada con cuero.
Estructura viga cumbre	Madera rolliza de quebracho o aliso.	Sección: $\varnothing 12$ cm; Longitud: 13 m.	Apoya en muros y pendolones.
Estructura secundaria (Cañizo)	Cañizo para empajado del cielorraso.	Sección: $\varnothing \pm 2$ cm; Separación: 7-15 cm.	Atado con cuero y/o clavos metálicos; terminación irregular.

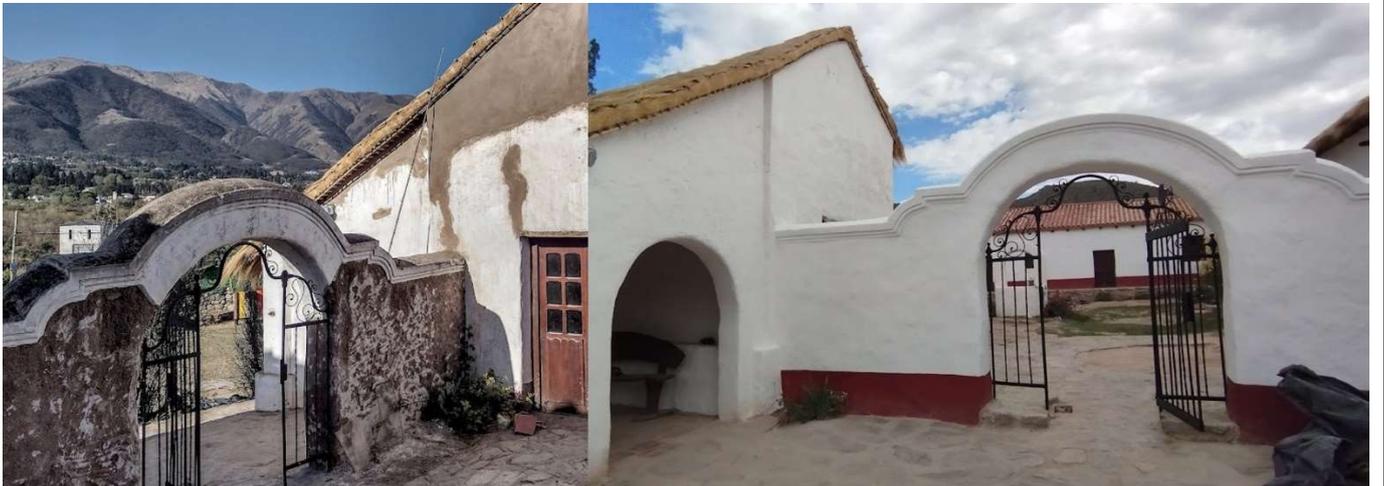
Figura 10. Estado de los muros de adobe, revoques de barro y pintura a la cal, junto con los trabajos de acondicionamiento realizados durante el plan de recuperación del año 2022.

- **Consolidación de Cimientos y Muros:** Se llevaron a cabo trabajos de consolidación de cimientos y muros de adobe afectados por la humedad, utilizando técnicas y materiales tradicionales y modernos aprobados por la Inspección.
- **Reparación de Techos:** Se reemplazaron techos de paja y teja, asegurando que los nuevos materiales cumplieran con las características originales.

- **Reemplazo de Revoques:** Se realizaron múltiples intervenciones en los revoques de tierra para asegurar la calidad y durabilidad de la superficie.
- **Pisos y Cubiertas:** Se sustituyeron los pisos dañados, utilizando materiales compatibles con los originales y manteniendo la autenticidad de los espacios. Se conservó el solado cerámico en la capilla y la sacristía, reemplazando solo las piezas críticas.

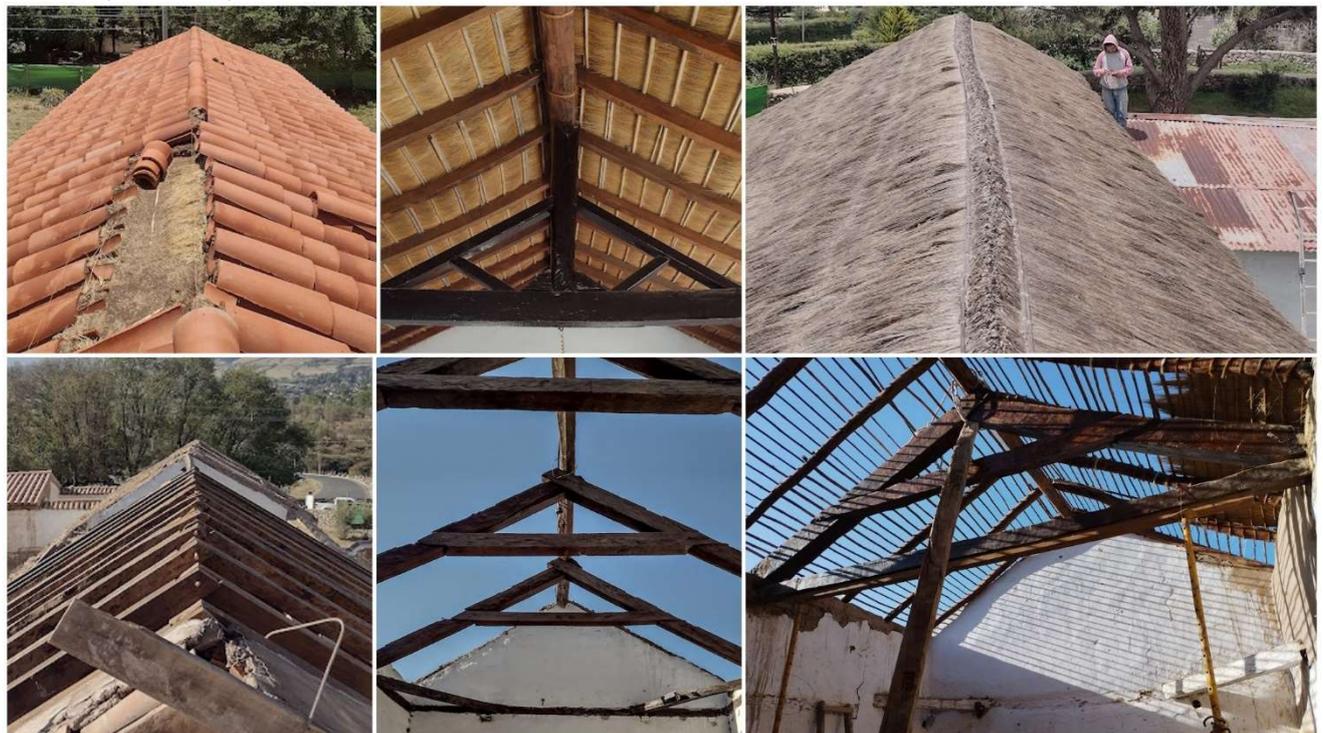
Figura 11. Estado de las cubiertas y los trabajos de restauración integral realizados en estructuras de quebracho, cielorrasos de cañizo y techumbres de paja, teja y chapa a lo largo del año 2023.

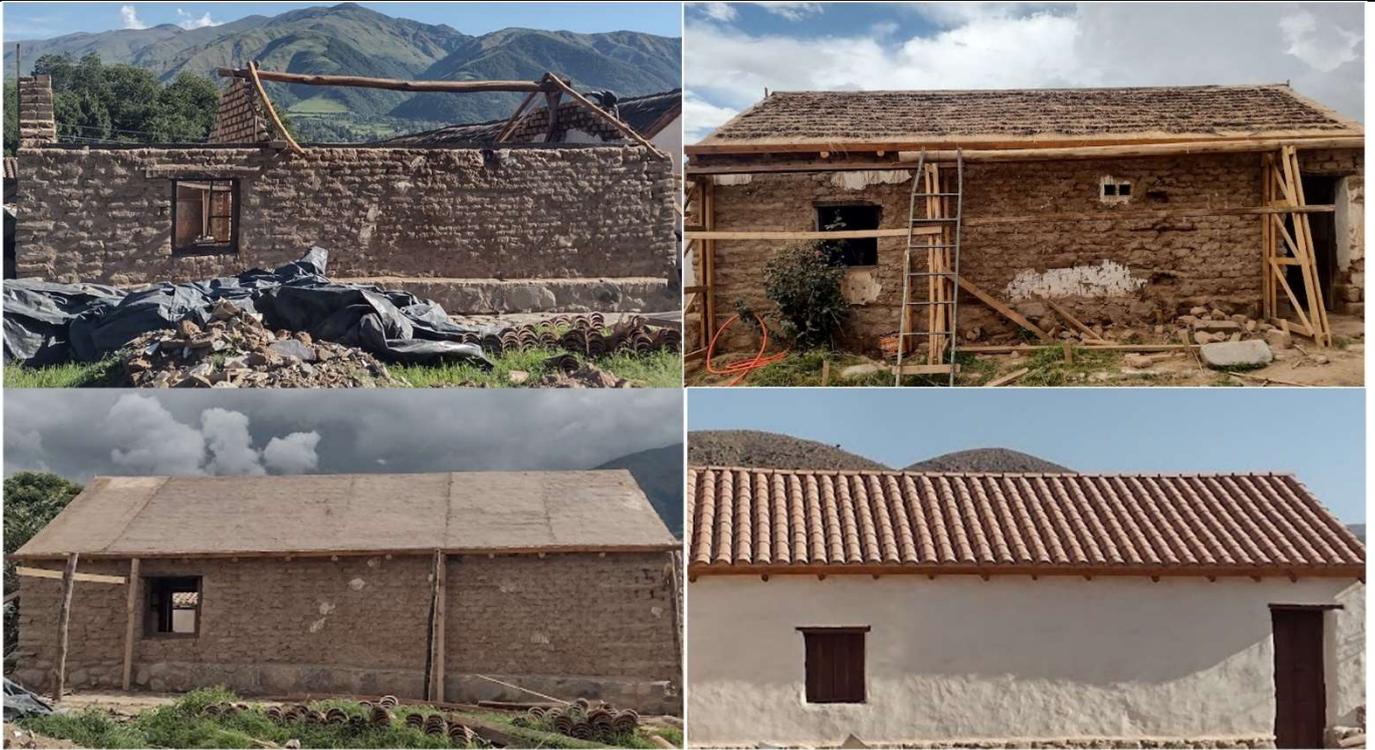
Figura 12: Proceso de recuperación de la quesería, ilustrando el deterioro, colapso y reconstrucción del edificio. Aunque este local es uno de los últimos añadidos, ejemplifica cómo la simplificación de los sistemas constructivos originales, como la reducción del espesor de los muros de adobe, afecta la integridad estructural a lo largo del tiempo.
