Arquitecto Digo Ariel Pereira / pereirarq75@gmail.com

Resumen:

El presente documento tiene como finalidad dar testimonio documental, y visibilidad a uno de los últimos cascos de estancia del partido de Campana (antiguo Exaltación de la Cruz) en terrenos de lo que fuera una de las “suertes” de estancias de Garay, que hasta hace muy poco estaba en pleno funcionamiento y cuya ubicación “triangula” con las desaparecidos cascos originales del Rincón de Campana y el Rincón del Canchillo.

3. Informe estado edificio del casco principal.

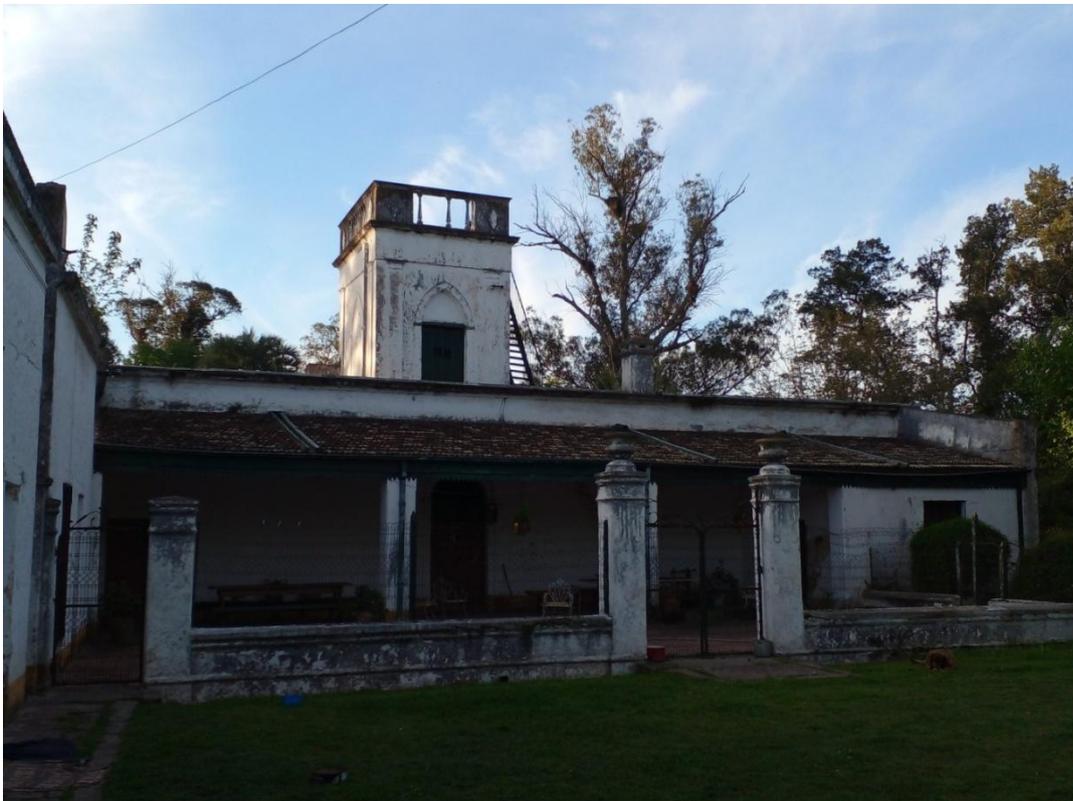
Contrafrente con galería en Patio Contenido. Murete con pilares rematados con Copones.

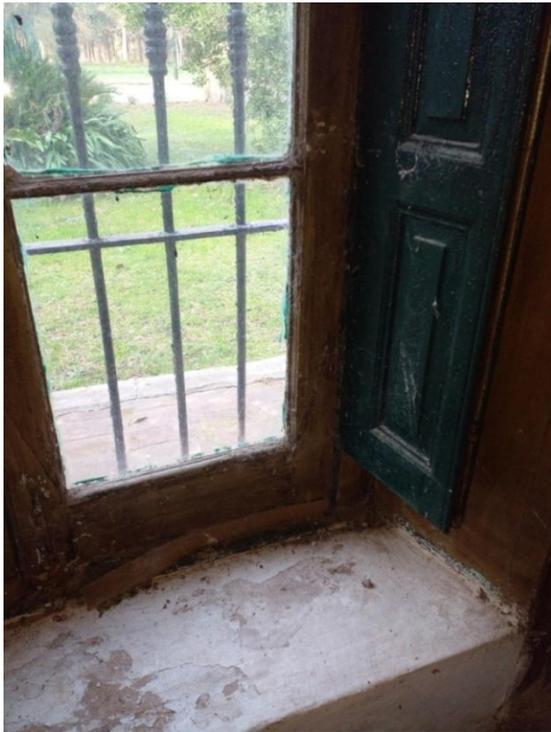
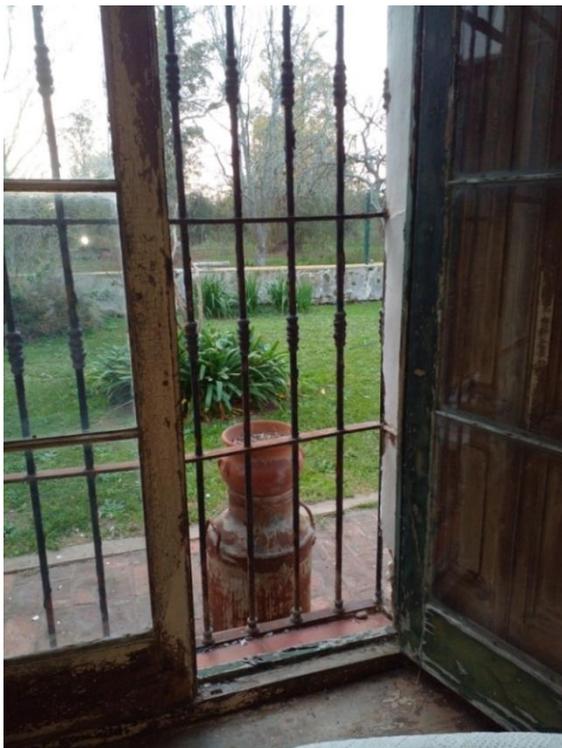
Ventana de dormitorio hacia patio contenido de frente. “Derrames” para entrada de luz.

Rejas son de barrotes cilíndricos y planchuelas perforadas punzonadas , con uniones tratadas con

capitel de fundición y/o virolas de antimonio.

Ventanas de madera de dos hojas con vidrio repartido y postigos internos de madera.

Cerramiento con fallebas

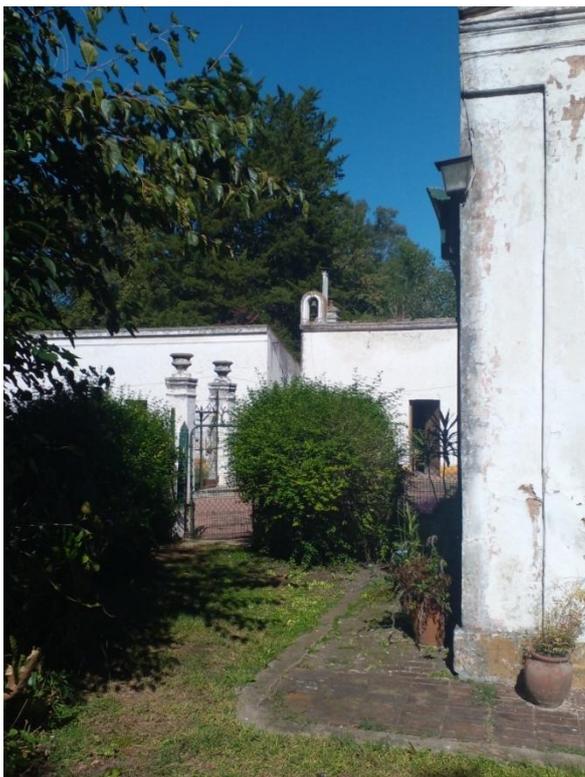
Vista desde el este hacia el patio contenido del contrafrente con la cocina y los anexos de servicio

Para el quintero, el jardinero, un peón. Hoy día es vivienda del casero.

Se observa la campana con el que se llamaba a la peonada en otros tiempos.
