FICHA PARA BANCO DE AFECTOS PATRIMONIALES

Arq. Daniel Gerardo Montoya – Ciudad de San Miguel De Tucumán

1. INMUEBLE ORIGINAL	Antigua Estancia Jesuítica
2. USO ACTUAL	Museo Jesuítico de La Banda

13. PROYECTO DE PUESTA EN VALOR DE LA ESTANCIA JESUÍTICA DE LA BANDA

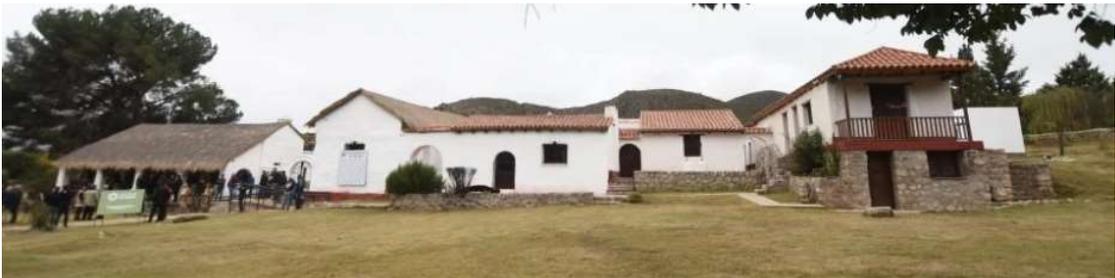
<p style="text-align: center;"><i>Figura 1. El museo recientemente restaurado en abril de 2024.</i></p>
3. UBICACIÓN	<p>Región: NOA. Provincia: Tucumán. Ciudad: Tafí del Valle. Dirección: Av. Gobernador Silva (Ruta Provincial N° 325) y Av. Gobernador Zavaleta.</p>

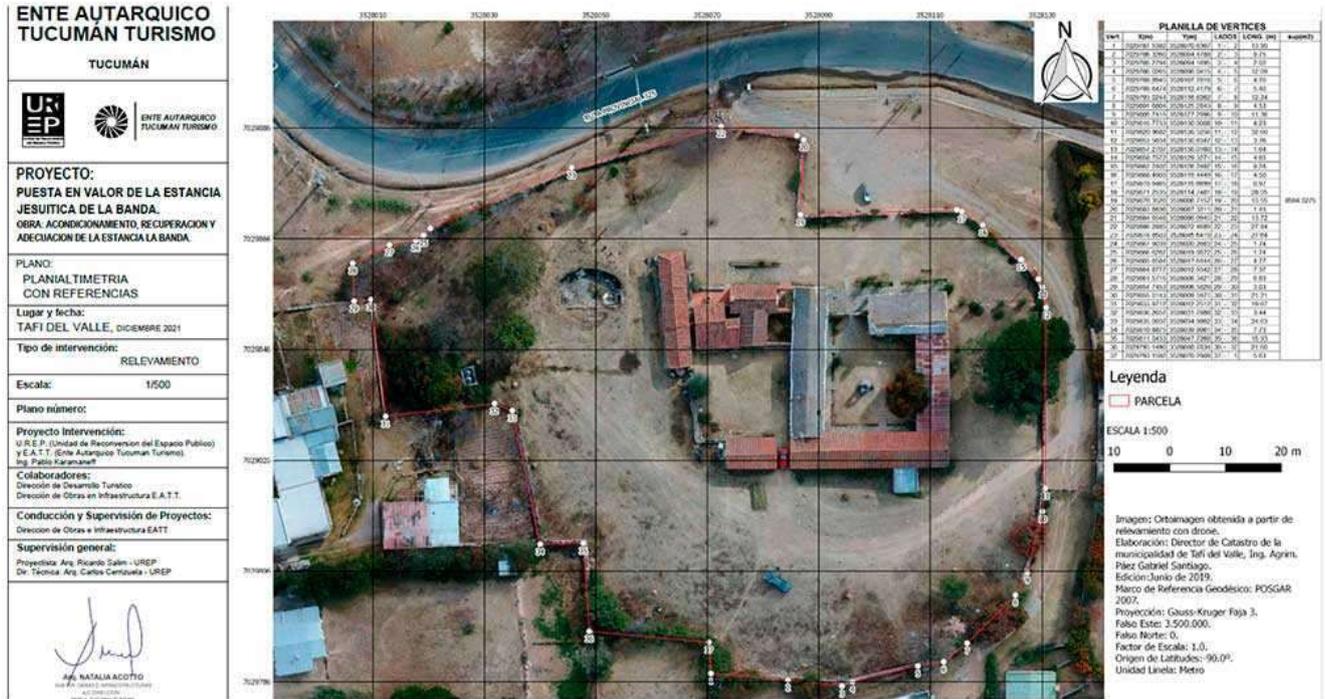
Figura 3: Ortofoto con curva de niveles del terreno e inmueble en su estado previo a la intervención de 2022.

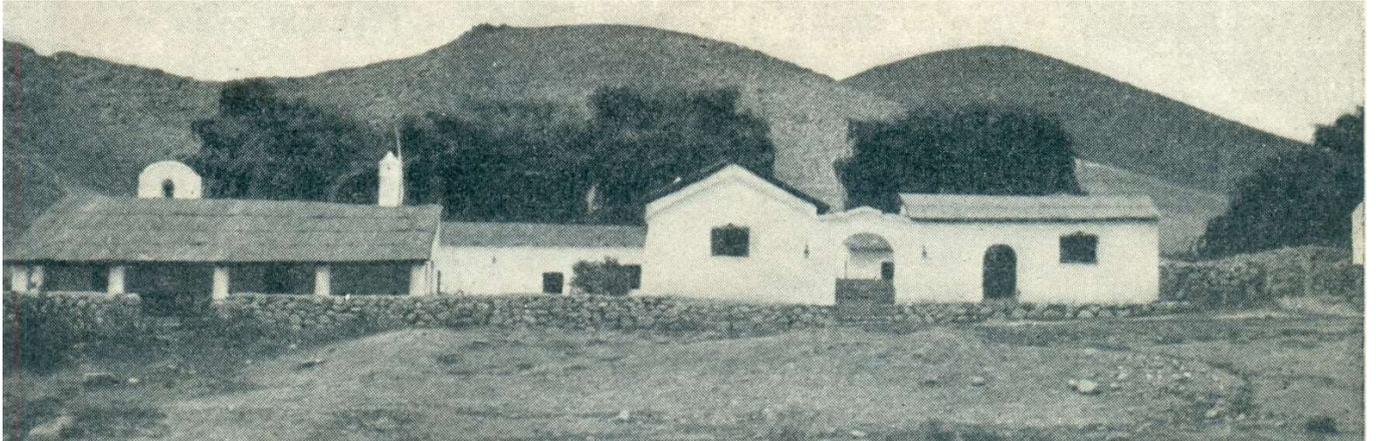
Figura 7: Fisonomía del conjunto a mediados del siglo XX. Se aprecia, en primer plano, la construcción jesuita de 1716 (a la derecha y en el centro), la galería norte de 1840 (a la izquierda) y la espadaña de 1914. Al fondo, el cerro El Pelado, territorio indígena.

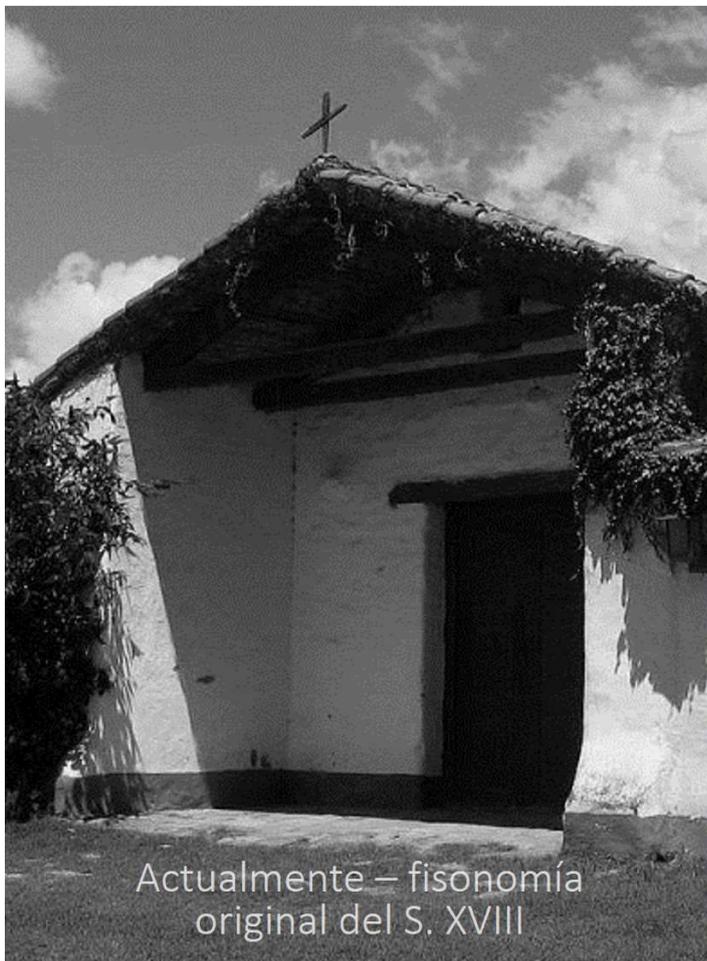
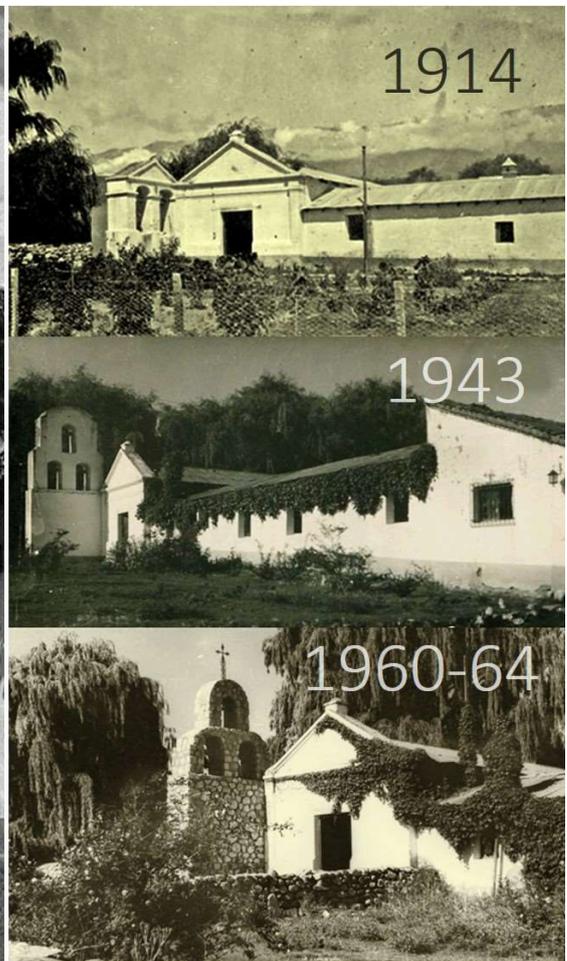
Figura 8. Evolución de la fachada de la capilla.

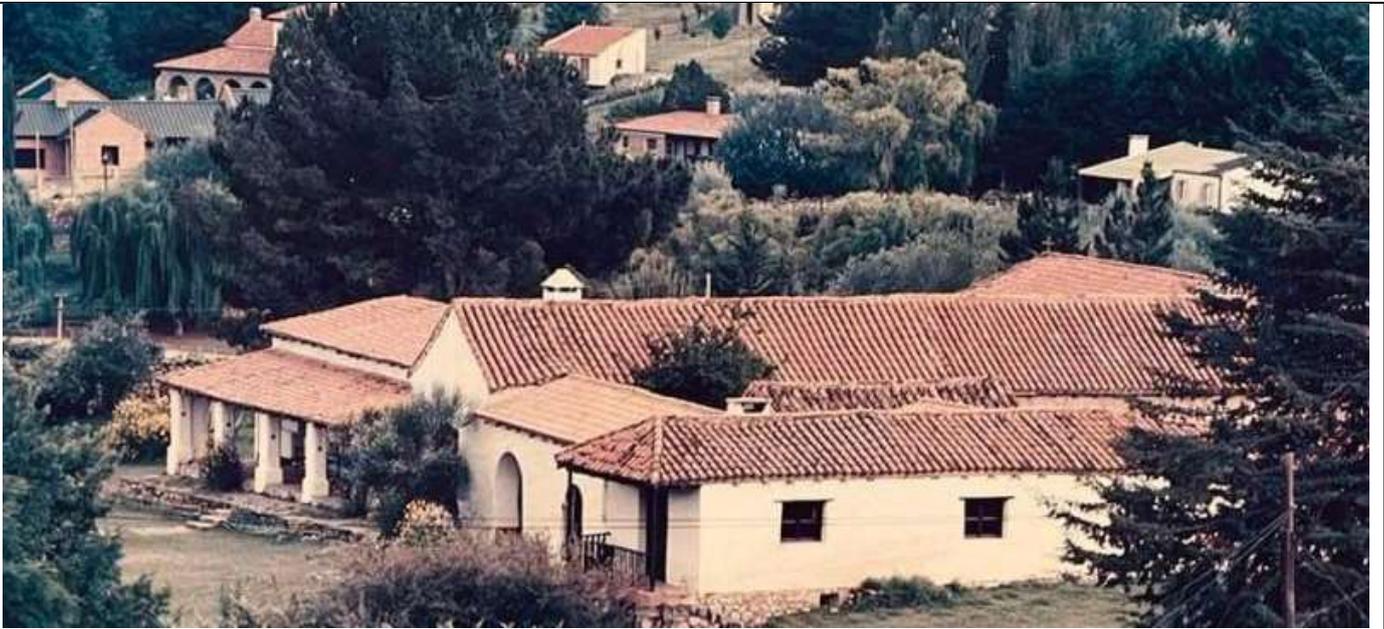
Figura 9. Apariencia del conjunto para 1970. Con las modificaciones realizadas en 1943 cuando se reemplazaron los techos de paja por tejas.

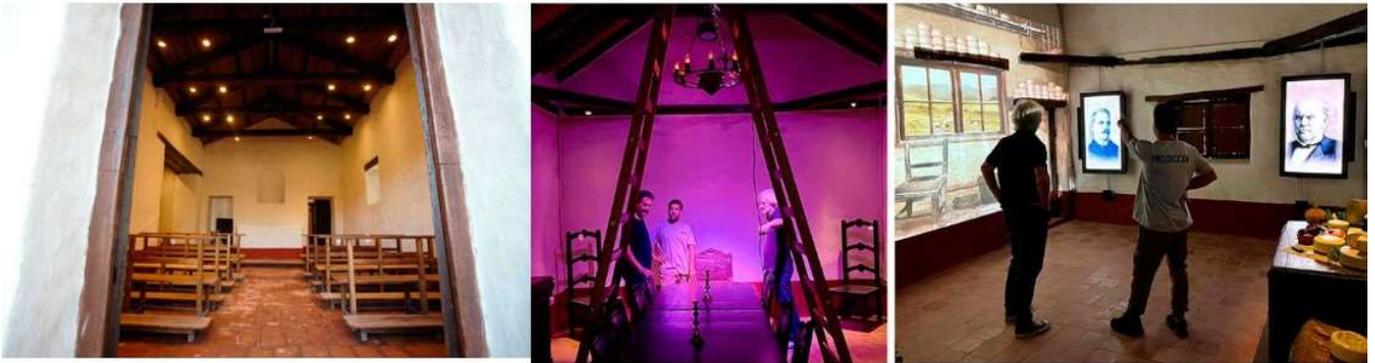
Figura 13: Renovación integral de la muestra museológica, que incorpora nuevas instalaciones y tecnologías avanzadas para ofrecer una experiencia inmersiva. La exposición actual abarca la historia indígena, la influencia jesuita y la historia de la familia Silva, brindando una visión enriquecida y detallada de estos temas históricos.
